Fußverkehr - Teil Nord
Bestand und Mängel

Fußverkehr - Teil Süd
Bestand und Mängel

Radverkehrsnetz - Teil Nord
Bestand

Radverkehr - Teil Nord
Mängel

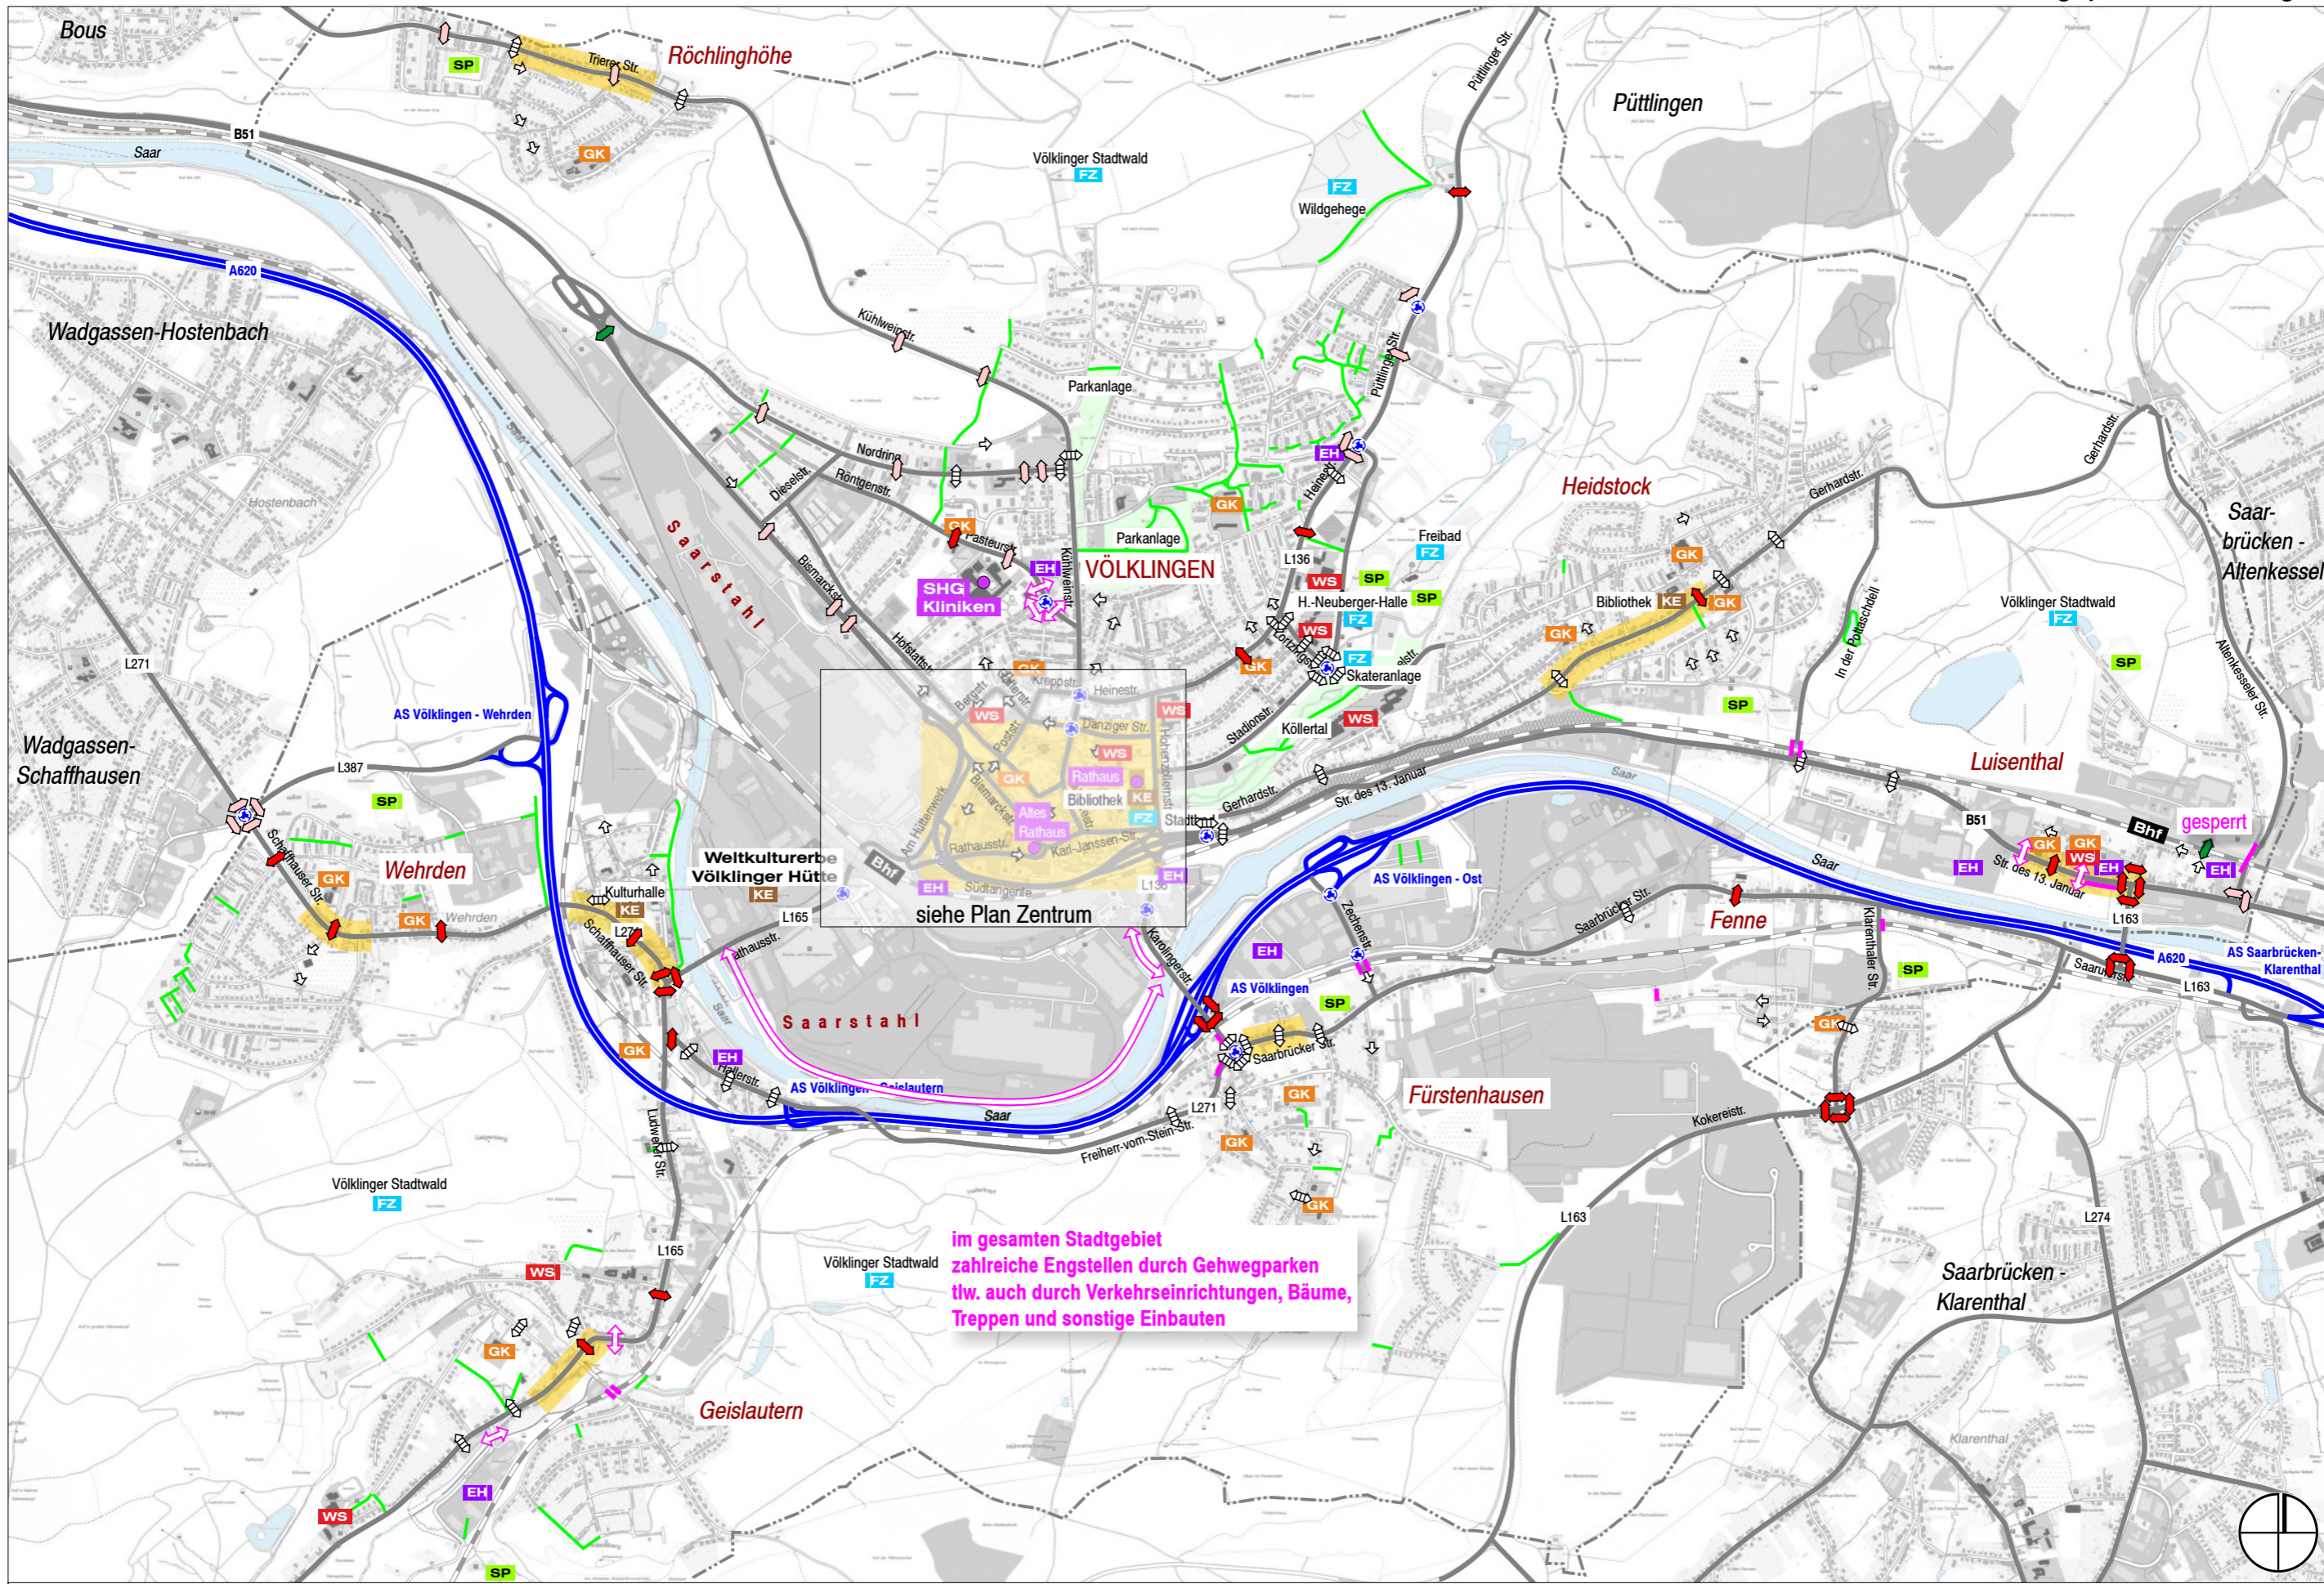
im gesamten Stadtgebiet
zahlreiche Engstellen durch Gehwegparken
tlw. auch durch Verkehrseinrichtungen, Bäume,
Treppen und sonstige Einbauten
